Contournement problème carte SIM sur terminal Iridium 9555

J.-P. BENOIT

Février 2022

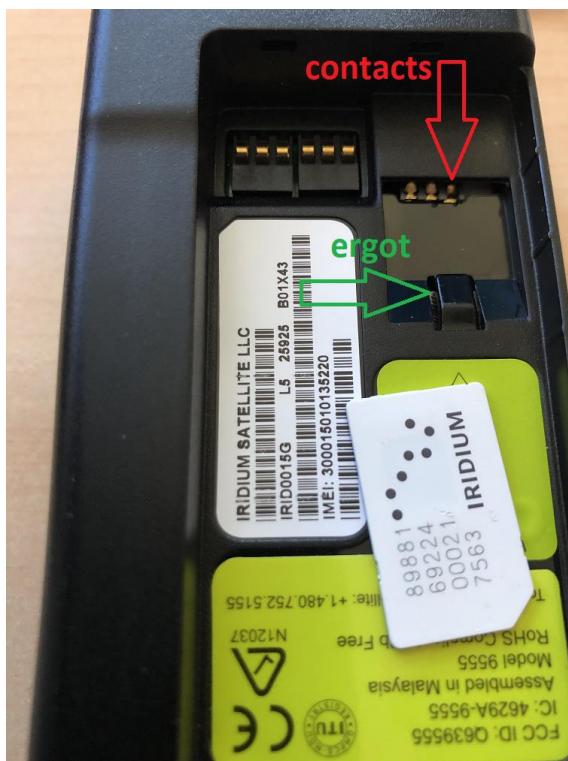
Lors du démarrage du terminal, le message suivant **ErrSIMInsérSIMValid** apparaît.

Les changements successifs de cartes SIM fatiguent les contacts cuivre du terminal 9555 et ceux-ci peuvent rester coincés par la coque plastique (cf image ci-dessous).

Pour sortir la SIM installée, on n'a pas trop le choix que de pousser par-dessus. Cependant, il est préférable d'utiliser un outil pointu que l'on « pique » dans le bord de la SIM afin de la faire glisser et sortir de son logement. Il y a également un ergot plastique qui bloque la SIM et qu'il faut enfoncez.

Relever *delicatement* les contacts « coincés » avec une pointe fine (e.g. trombone) et réinsérer la SIM en la faisant glisser dans son logement en évitant d'appuyer dessus.

Redémarrez le terminal, le tour est joué.
